昭和56年豪雪による雪崩災害

その他（別言語等） のタイトル	昭和56年豪雪による北陸地方の災害現地調査報告
著者	山田 穰, 五十嵐 高志
雑誌名	主要災害調査
巻	17
ページ	337-392
発行年	1982-02
URL	http://doi.org/10.24732/nied.00001447

4. 昭和56年豪雪による雪崩災害

山 田 稜*・五十嵐 高 志**

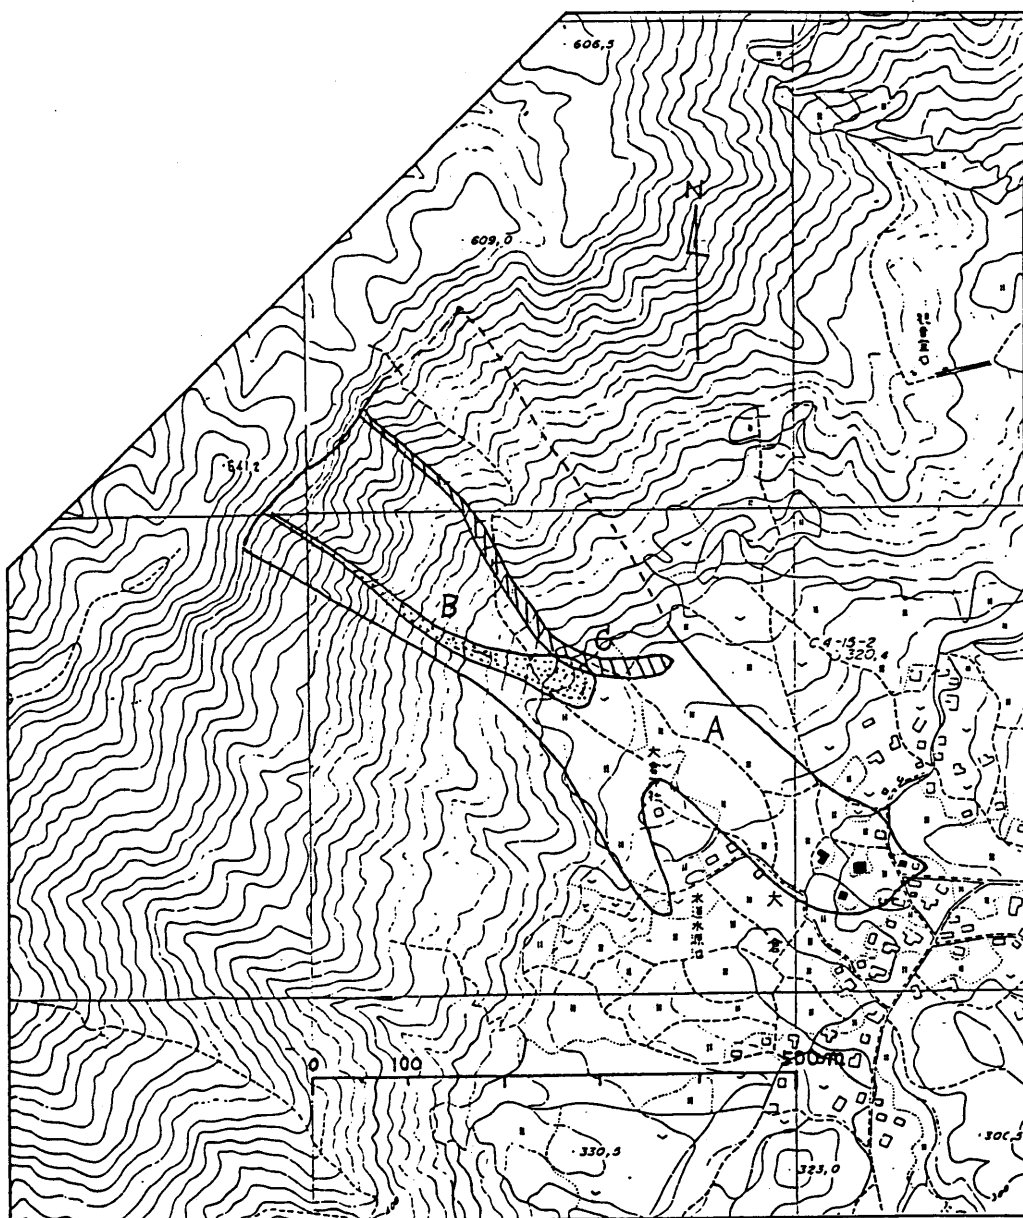
図 4. 1 守門村大倉の雪崩走路。堆積区の黒塗り家屋が全壊した。
Aが1.7災害雪崩，Bは表層雪崩，Cは全層雪崩の走路を示す。

この雪崩の発生区、走路、堆積区の範囲を図4.1に示した。発生面の上部破断面の位置は、稜線から約50mほど下った所で破断面の長さ約340mである。破断面は、南西端から長さ約250mは肉眼及び写真によって確認されているが、残りは未確認であり走路・堆積区の範囲から推定したものである。なお、破断面の位置は切取階段工と一致しているようにも見える。図1に示した他の走路は、1月7日の災害雪崩発生後のものであり、後述のように災害雪崩が煙り型の面発生乾雪表層雪崩で到達距離が最長である。次いで、4月20日に観測された流れ型の面発生湿雪全層雪崩であり、一番到達距離の短いのが流れ型の表層雪崩（新潟大学積雪地域災害研究センター、2月28日撮影の写真による）であった。

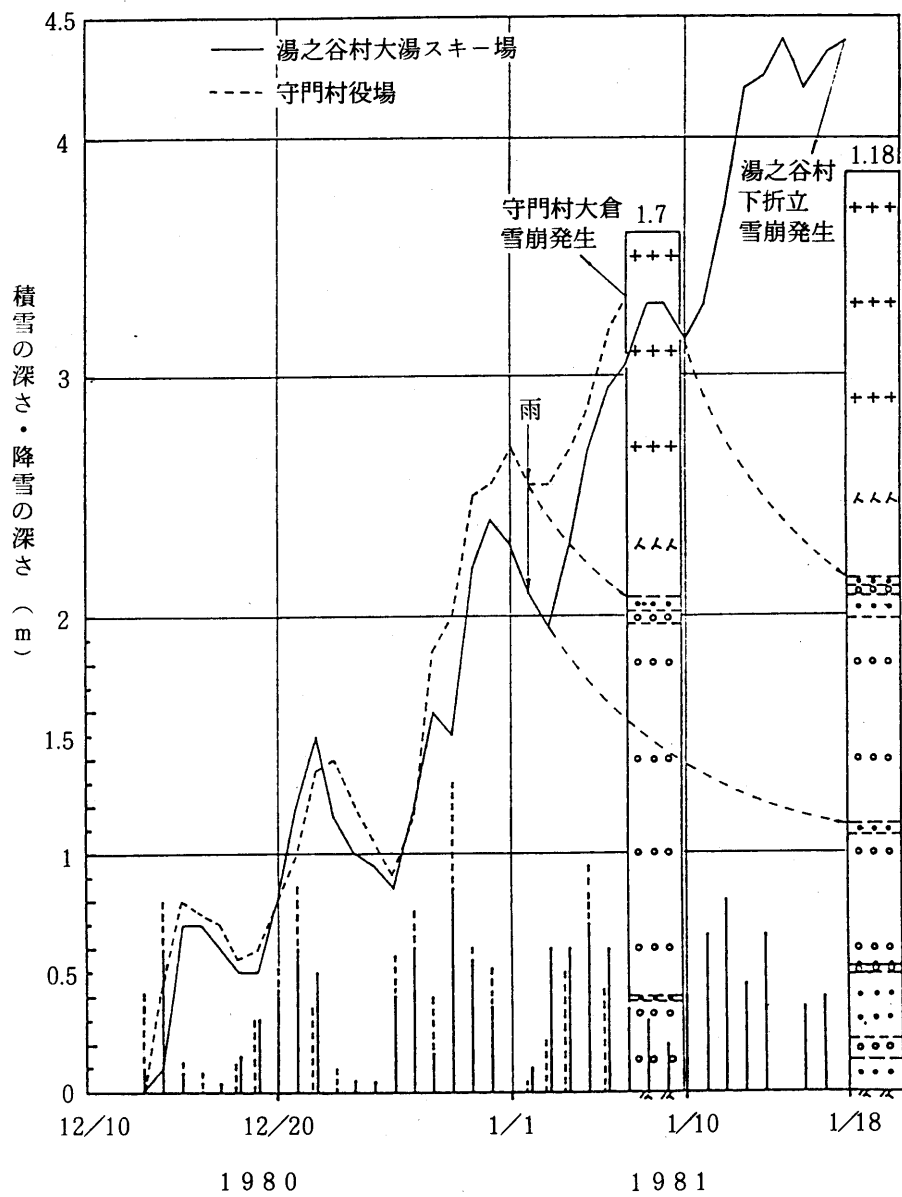
図 4. 2 守門村・湯之谷村の降積雪と積雪断面図

守門村役場での雪崩発生に至る降積雪状況を図4.2に示した。気象観測地点である役場は、大倉集落より東方約2kmの位置にあり、大倉より積雪は浅い。前年12月13日より降り始めた雪は、年内は降り続け、年明けて元旦にようやく降り止んでいる。1月1日から2日にかけては寒気が緩んで気温が上昇し、2日には大倉の災害現場付近も雨が降っている。この降雨の浸透による温暖変態によって、厚さ6cmのざらめ雪層が形成された。1月3日以降、降雪は再び強まり、3日から発生当日9時までの累計降雪深さ209cmである。

あったが、以降雪崩発生日までは平均気温零下の寒冷な日が続いている。発生当日の積雪断面観測図（図4.2）にある地上2.2mの位置のざらめ雪層よりなる副層は、積雪の粘性圧縮による単位層境界面の沈降を考慮して1月9日・10日の気温上昇によって形成されていると判定できる。なお、守門村の表層雪崩の滑り面となったぬれざらめ雪弱層が、湯之谷村でも形成されていて地上115cmの位置にみられる。守門村の災害発生時点での積雪断面と比較すると、地上50cm前後までのざらめ雪化が湯之谷村で顕著である。

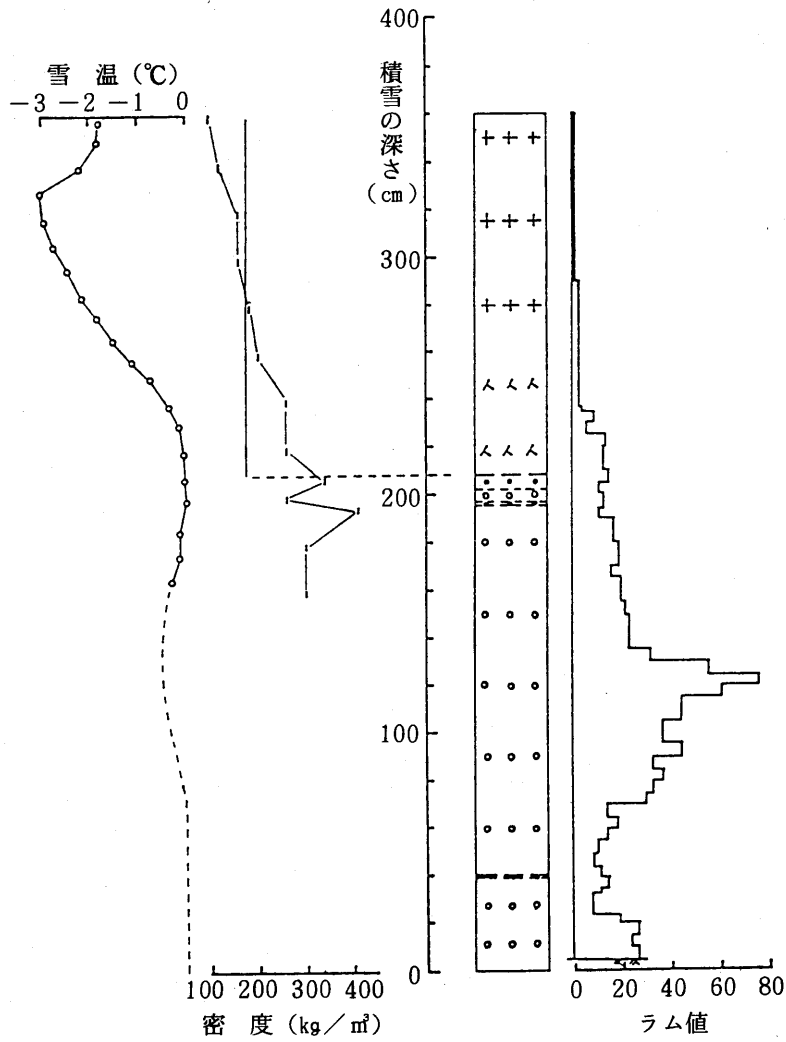
図 4. 3 守門村大倉の積雪断面観測図

図4.3には大倉での雪崩発生当日の詳細な積雪断面観測図を示した。地上150cmより下は、スノーサンプラーによって採取した雪試料より積雪層構造を判読した。雪温分布は、1月2日に形成されたざらめ雪層部分で局所的な0℃域を示しており、このざらめ雪層の上層及び下層は乾いていた。上層の厚さ152cmの平均密度は176kg/m³であり、ざらめ雪層自身の密度は335kg/m³であった。ラム値は地上40cmのざらめ雪層に対応して弱い部分がみられる。写真4.8、4.9に積雪断面を示す。

以上の気象、積雪、デブリ等の状況から、この雪崩は煙り型の面発生乾雪表層雪崩と判断した。また、発生型は、駆動力増加が支持力限界値を上回る場合（この発生型をI型と呼ぶ）に当たり、この表層雪崩の滑り面は雪温分布の2層構造の局所的0℃域で発達したぬれざらめ雪部分であると考えられる。なお、発生型はI型としたが、強風による雪庇崩壊が発生のきっかけになった可

表層雪崩発生機構の最も単純なモデルとして、滑り面の斜面に平行な剪断強度(τ_s)を同一面の積雪重量による剪断応力(τ)が上回った時に発生すると考える。この大倉の雪崩の場合、滑り面より上方の積雪の厚さが1.52m、平均密度176kg/m³であり発生面の斜面勾配40°とすると、剪断応力 τ は172kg/m²となる。一方、この密度のぬれざらめ雪の剪断強度は、100kg/m²の程度である。Roch(1966)は表層雪崩の安定性指標(S)として、 $S = \tau_s / \tau$ を導入し、多数の表層雪崩発生地での測定値から、 $S < 4$ で表層雪崩が起り得、 $S < 1$ で常に発生すると述べている。大倉の雪崩の場合のRochの安定性指標は1以下となり発生は可能であったことになる。

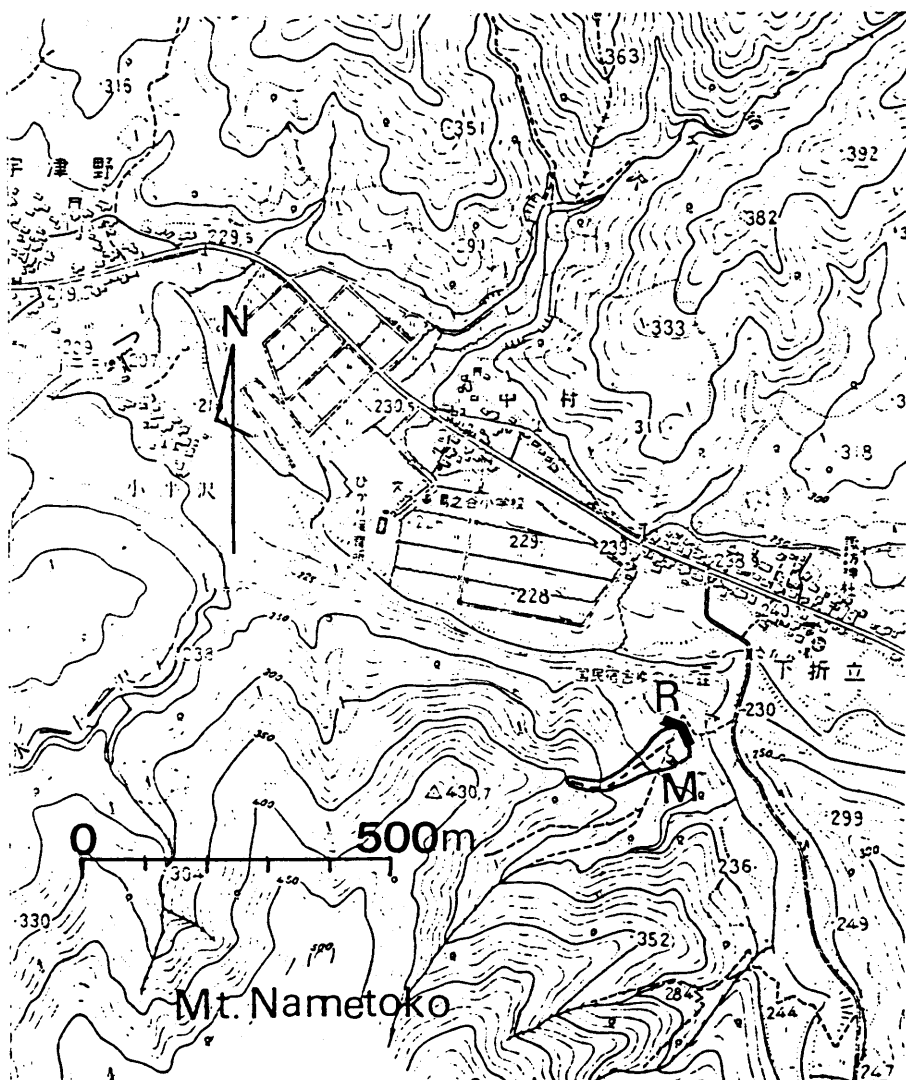
図 4. 4 湯之谷村下折立の雪崩走路。R：老人ホーム南山荘
M：被災民家，走路内の点線は沢筋を示す。

被害のあった北魚沼郡養護老人ホーム南山荘は、標高約229mでナメトコ山支稜の山裾が建物の背後まで迫っている。雪崩発生斜面は、標高約350m、北北東向きのやや凹形の傾斜45°以上の急斜面である。発生区は、グライドの生じ易い幼齢の広葉樹が密生している。図4.4に雪崩走路の概略を示した。

発生斜面からの沢の方向は屈曲して老人ホームにつき当たっている。実際の雪崩の主流は沢筋に近かったと思われる。南山荘の斜め後方にある民家は、発生斜面の直下にあるが沢筋からはずれている。

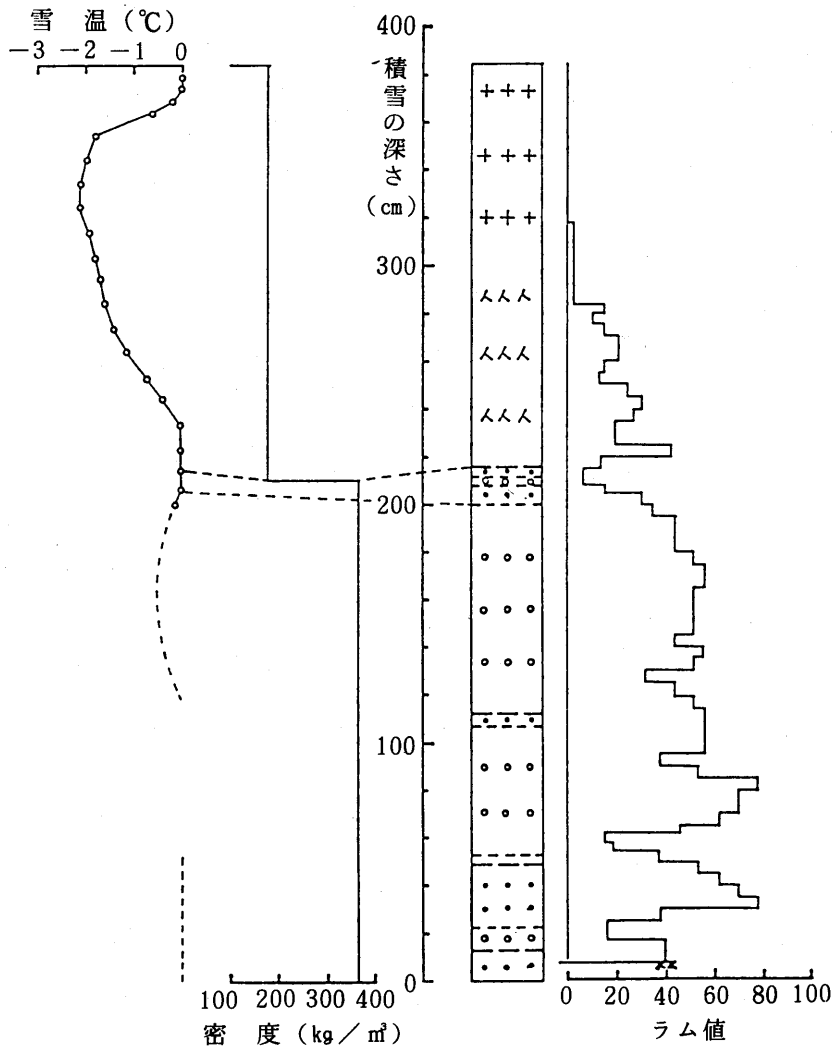
図 4.5 湯之谷村下折立の積雪断面観測図

図4.5には、下折立での雪崩発生当日の詳細な積雪断面観測図を示した。地上200cmより下は、スノー・サンプラーによって採取した雪資料より積雪層構造を判読した。雪温分布は、1月10日のざらめ雪層部分で守門村大倉の場合と同様に局部的な0℃域があり、このざらめ雪層の上・下層は乾いている。なお、1月2日のざらめ雪層も局部的0℃状態をこの時点でも保っていたと推定される。ラムゾンテ測定値から、深さ200cmの位置のざらめ雪層は、表層雪崩の滑り面となり得る事が推定できる。また、下層50cmのざらめ雪層のラム値も小さい。下折立の全層積雪相当水量は、 $1,090\text{ kg/m}^2$ 、平均密度は 283 kg/m^3 であった。

この雪崩は、以上の観測結果より、面発生乾雪全層雪崩であると判断した。また、この雪崩の発生型は、駆動力が支持力を上回る型（Ⅰ型）である。なぜなら、積雪層は局部的0℃域を含むものの全体として乾いており、積雪層の支持力には変化が小さかったと考えられるからである。一般に北陸地方の様な暖候地積雪地帯での全層雪崩は、ざらめ雪化による支持力低下から発生する面発生湿雪雪崩（支持力低下による発生型をⅡ型と呼ぶ）であり、Ⅰ型の面発生乾雪雪崩は豪雪時に顕著な雪崩であるといえよう。

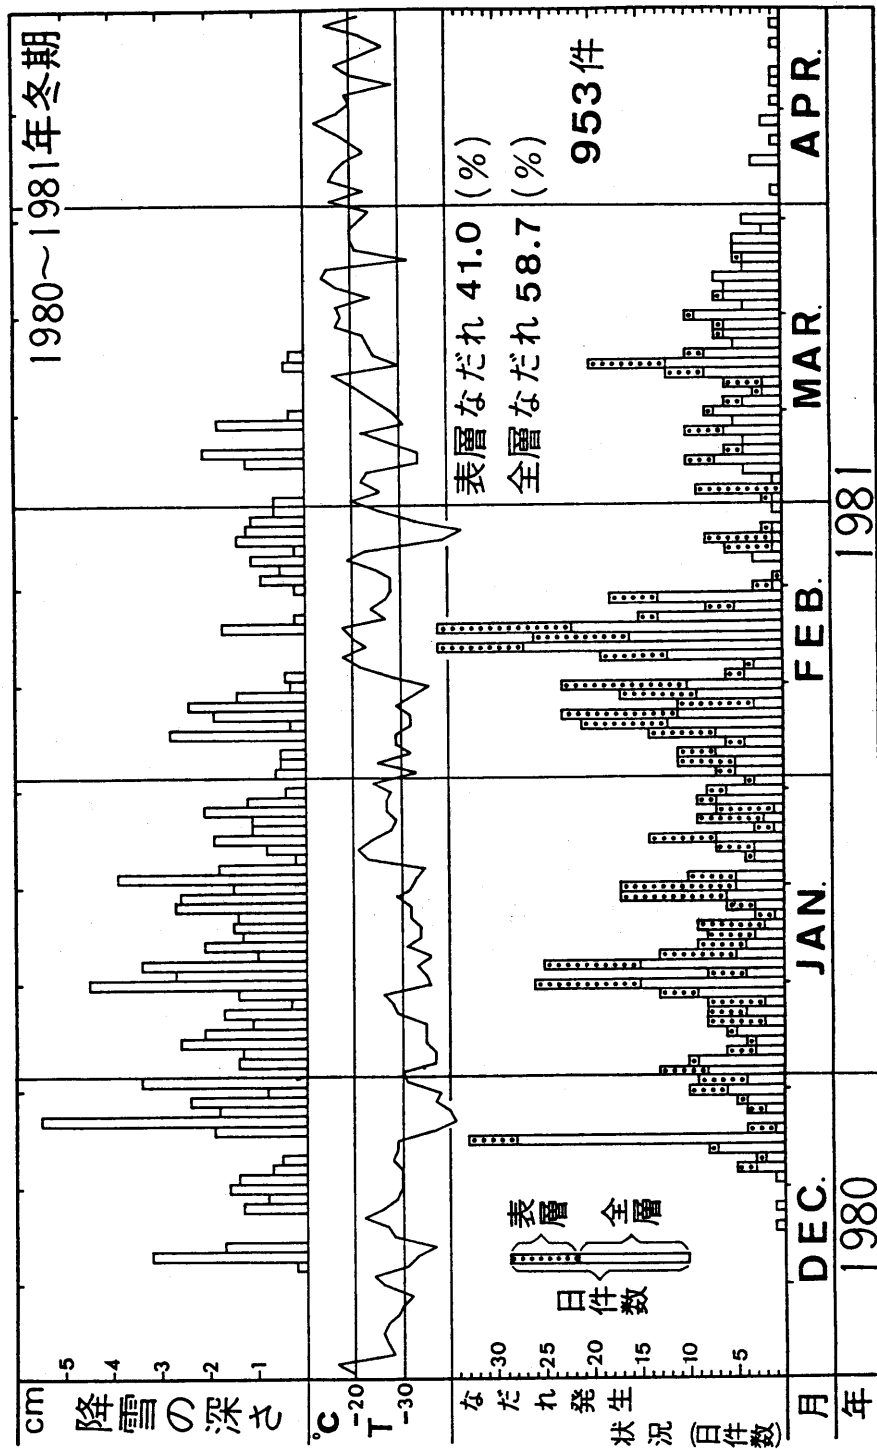
図 4. 6 新潟県内の除雪道路沿線に発生した雪崩

図 4.6 に、新潟県土木事務所管内全域の雪崩発生状況、長岡の降雪の深さ、輪島 500 mb 気温を示した。今冬は豪雪時の一般的雪況の特徴にもれず、根雪が早くその期間も長かった。雪崩の発生は、こうした豪雪時の雪況を反映して、12 月下旬から多発し 4 月中旬まで続いている。今冬の降雪経過の概況は、主たる寒波に限ると、12 月 23 日～25 日の暴風雨雪、12 月 28 日～31 日の大雪、1 月 3 日～8 日の大雪（守門村雪崩災害がこの間に発生）、1 月 10 日～14 日がその主要なものである。その後 1 月後半から 2 月末にかけても降雪があったがさほどでもなかった。雪崩発生頻度の時間的推移のピークは、2 月上旬までは初冬を除いて降雪の推移のピークにはほぼ対応し、表層雪崩の発生が多い。2 月中旬以降は、発生頻度のピークは、降雪に対応する時期もあるが、気温の上昇時期に対応してくる。この時期以降は、表層雪崩の数は減り、全層雪崩の割合が次第に増してくる。

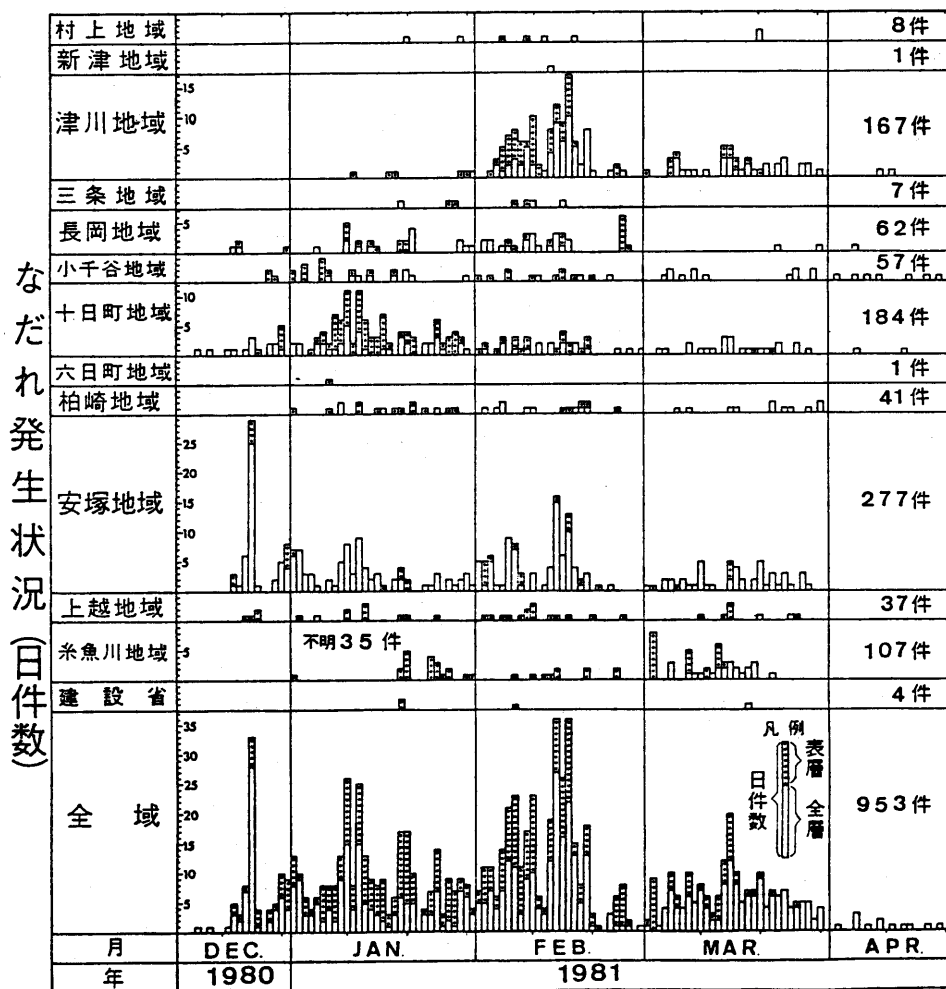
図 4. 7 新潟県の各土木事務所管内別の雪崩発生の推移

図 4.7 に、各土木事務所管内別の雪崩発生状況を示した。安塚、津川、十日町、糸魚川地域が 56 年豪雪時の雪崩の多発地域である。安塚地域は、十日町、津川、糸魚川の各地域に比べ、全層雪崩の多発地域である。十日町地域は、津川、糸魚川と並ぶ表層雪崩多発地帯であるが、その発生時期はおおよそ 1 ヶ月早く 12 月末から多発している。糸魚川と津川の違いは 2 月の発生状況で、津川では雪崩の発生が多く全層雪崩を含んでいる。その他の地域では全体として発生件数が少ないが、発生状況の特徴は上記の 4 地域のいずれかの地域と類似している。

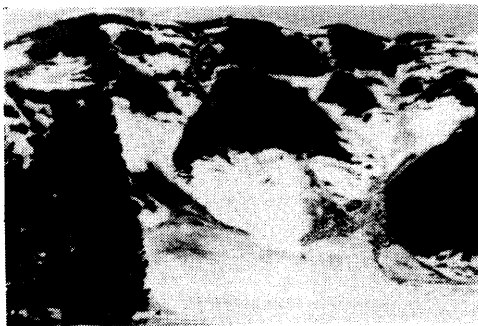
写真 4. 3 融雪期の雪崩発生斜面
（4 月 20 日撮影）
全層雪崩跡がみえる

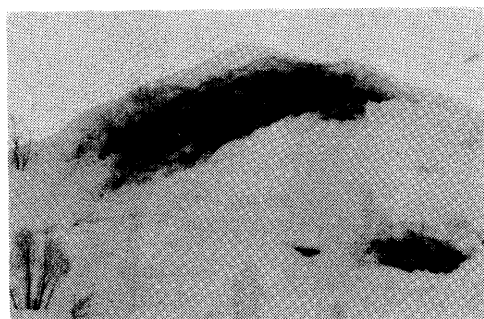
写真 4. 10 湯之谷村ナメトコ山北東斜面の発生区、幼齢の広葉樹がみえる
(1981. 1. 18発生)

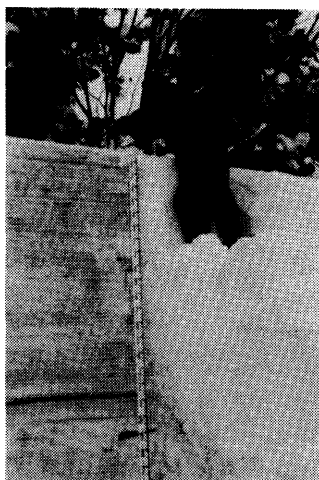
写真 4. 8 大倉積雪断面 深さ 315 cm の
濃いざらめ雪境界が滑り面

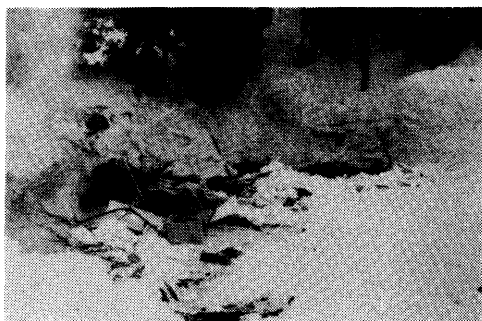
写真 4. 15 南山荘前面の民家の被害状況

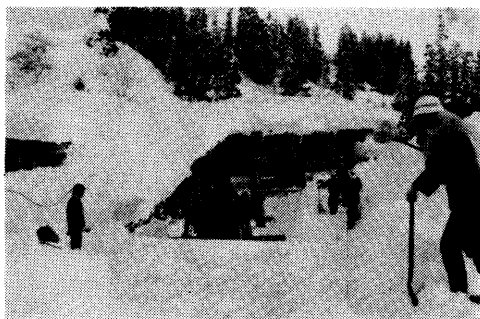
写真 4. 13 老人ホーム南山荘前面のデブリ状況

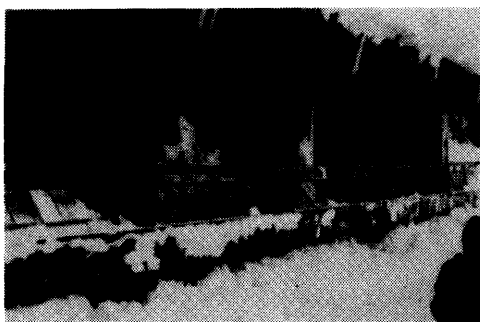
写真 4. 14 南山荘裏側の被害状況
鉄製てすりの倒壊

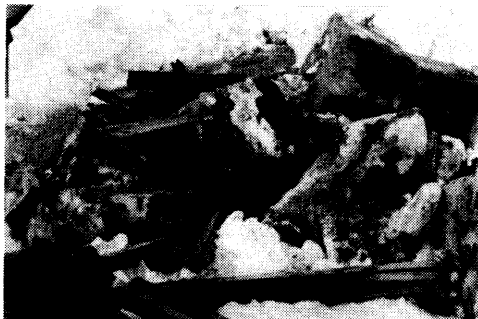
2月13日0時0分新潟県十日町市八箇の国道253号沿いの斜面で約2,000 m^2 全層雪崩が発生し、雪崩防止柵6基が破壊して道路上に押出し交通が途絶した。当日の状況を写真4.20～4.22に示す。

写真 4. 22 破壊された雪崩防止柵
